V.
SERWIS FOTOGRAFICZNY

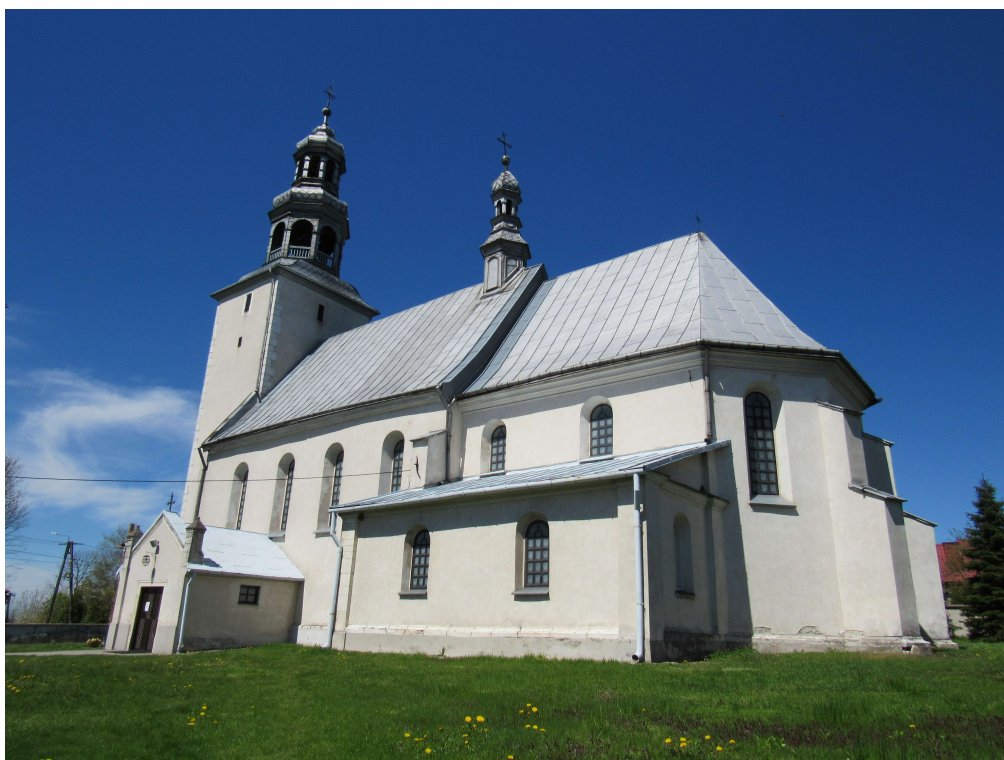
Ogólny widok kościoła od strony południowo - zachodniej

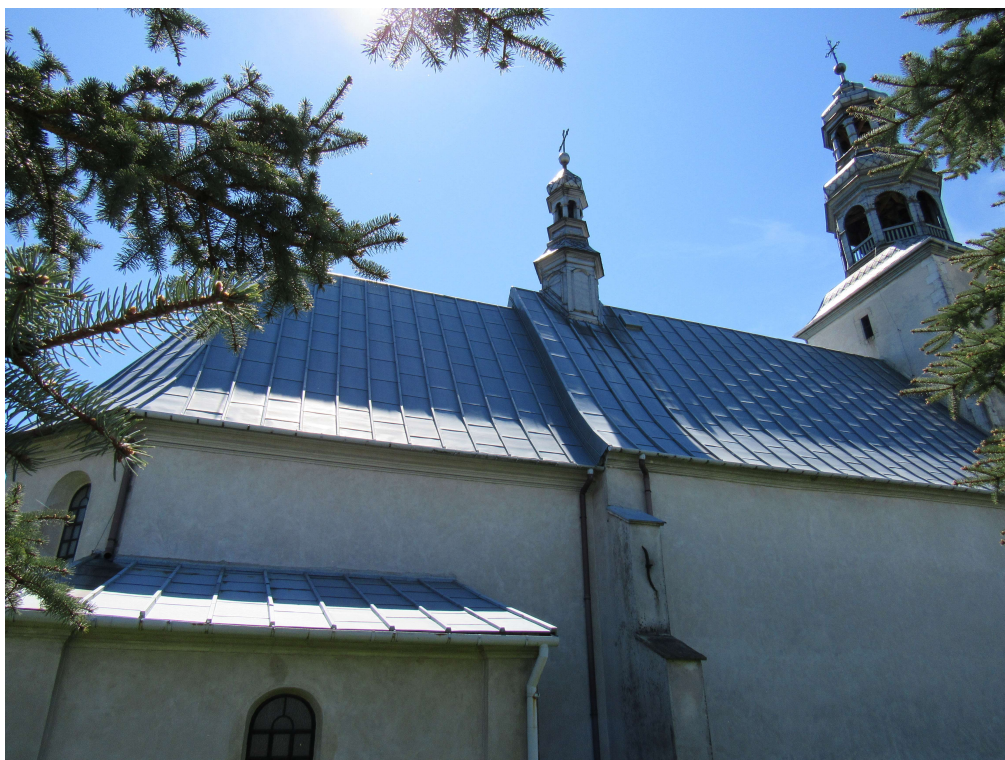
Ogólny widok kościoła od strony południowo-wschodniej

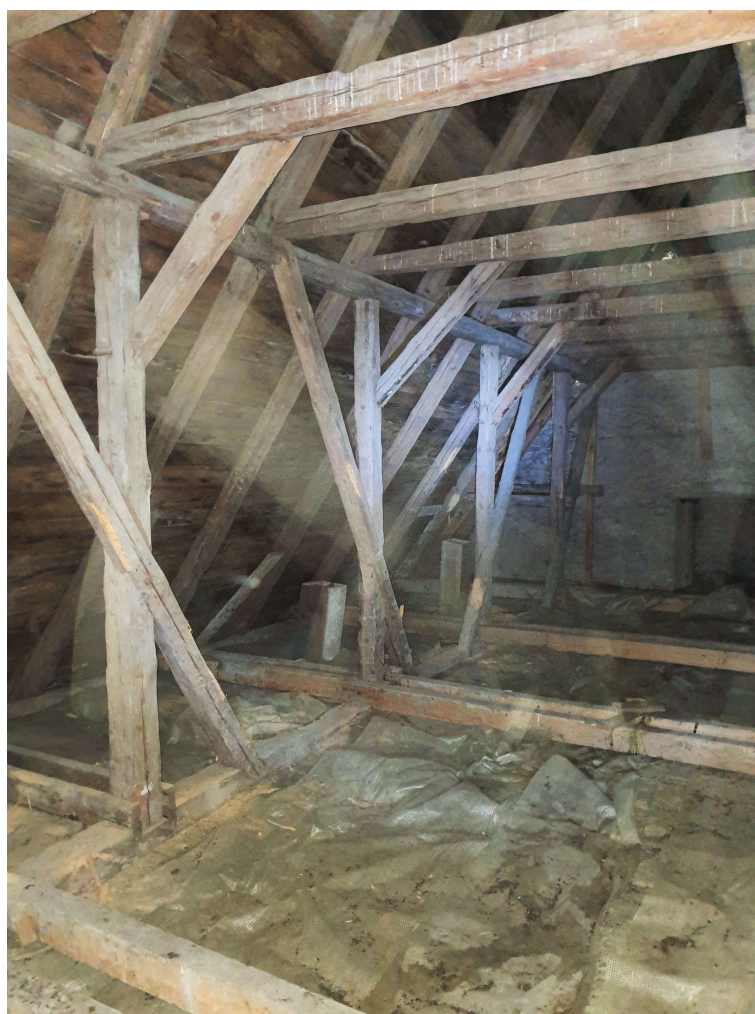
Ogólny widok więźby dachowej nad nawą główną i prezbiterium

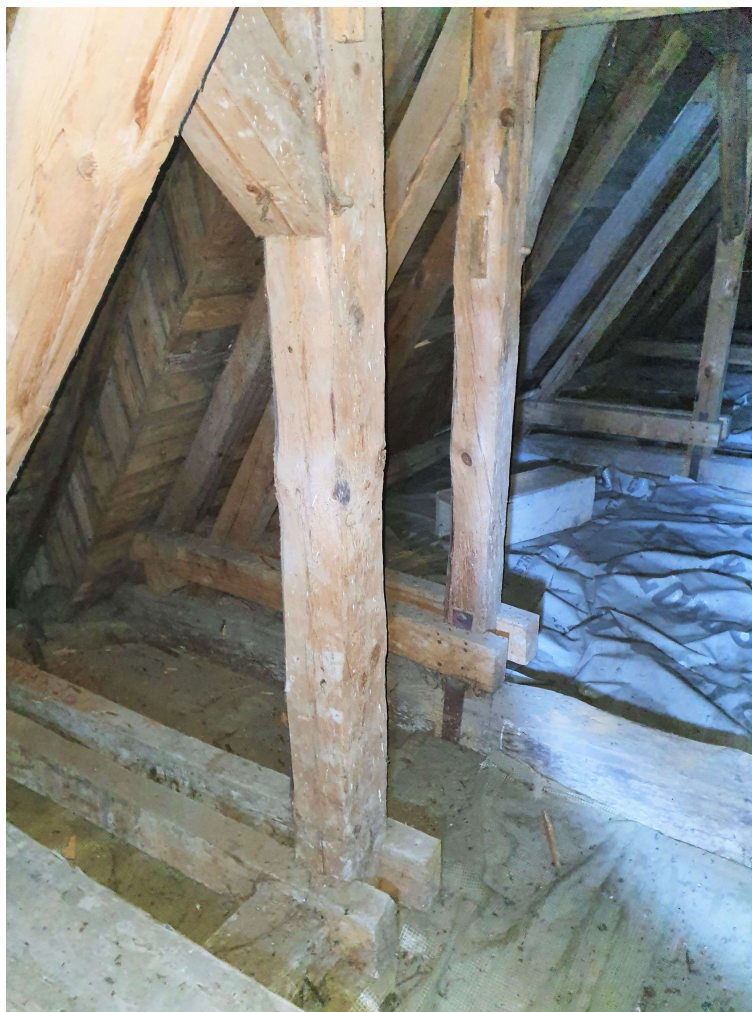
Ogólny widok więźby dachowej nad nawą główną

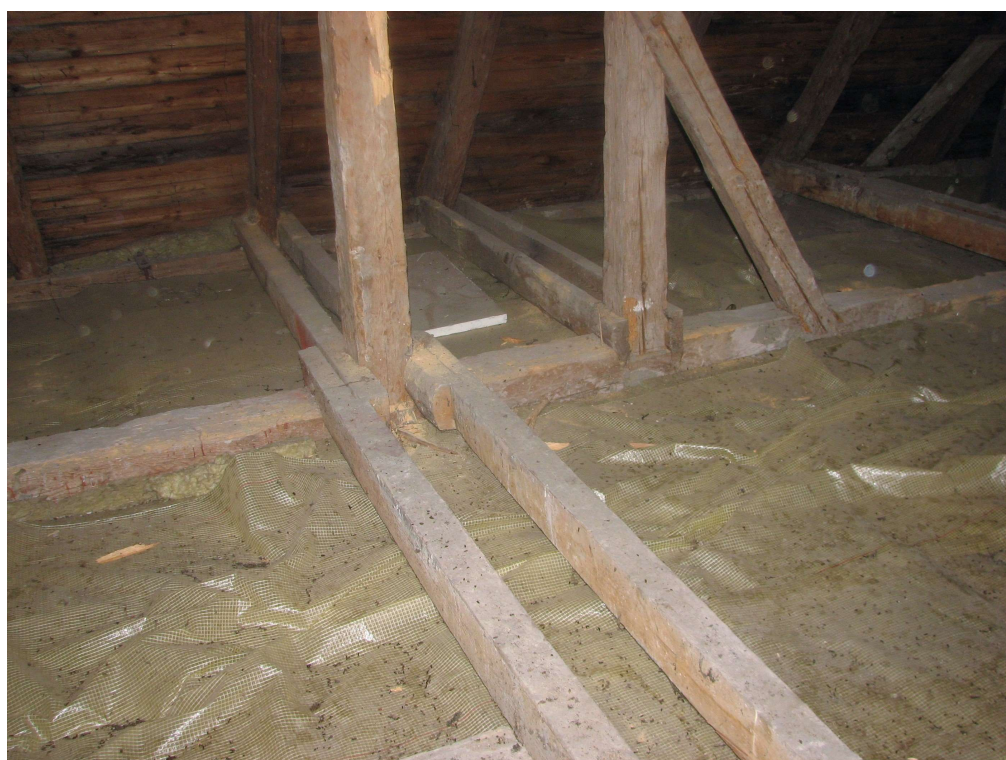
Stan techniczny kleszczy dolnych więźby na połączeniu nawy z prezbiterium

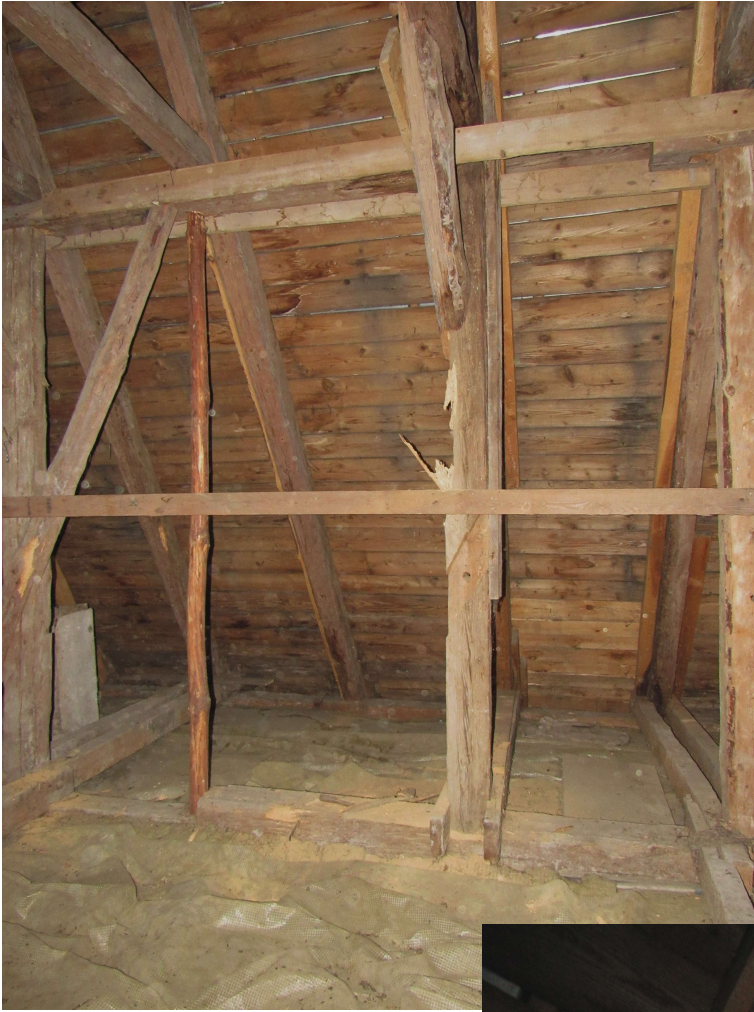
Stan techniczny kleszczy dolnych więźby nad nawą

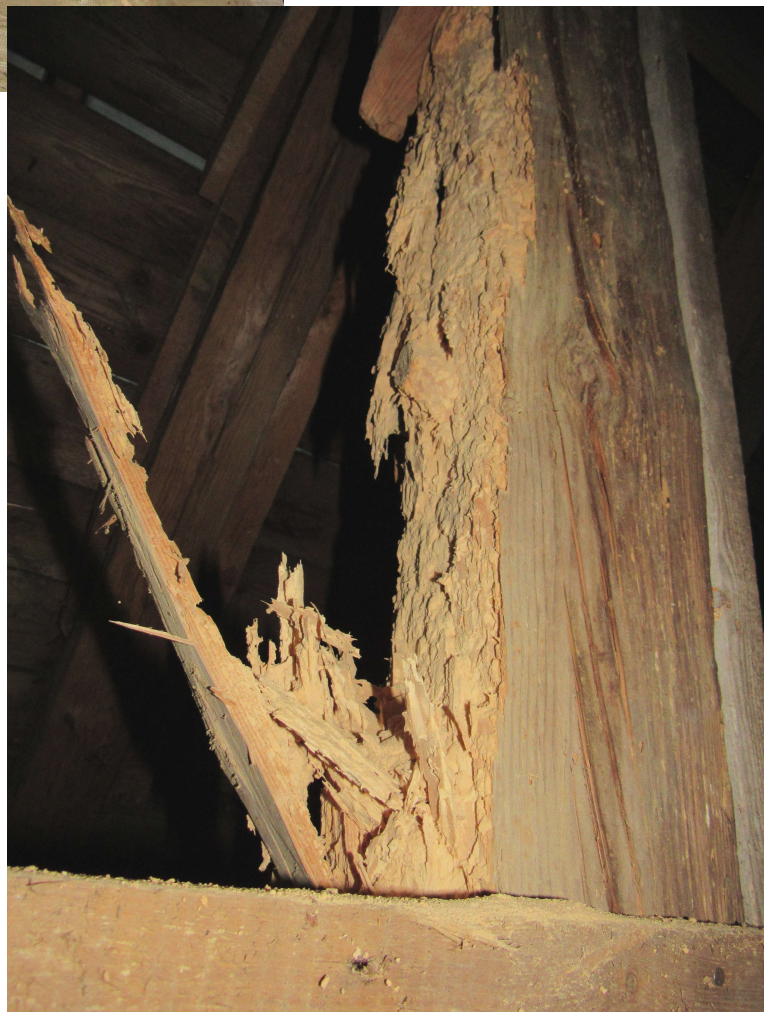
Stan techniczny słupków i podwalin

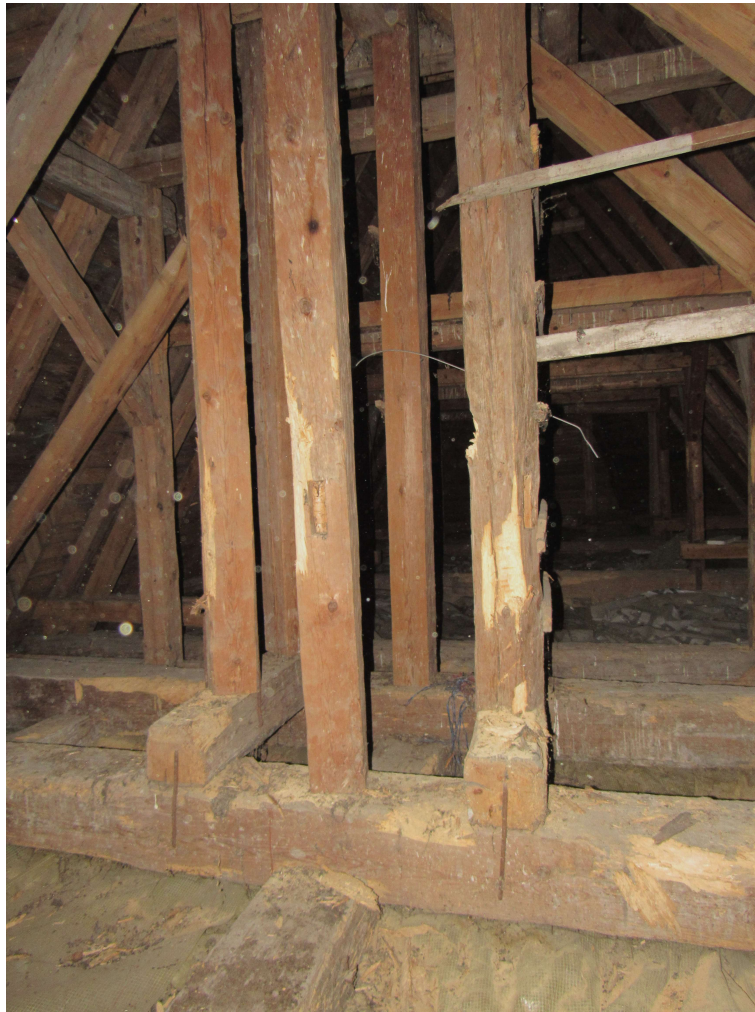
Stan techniczny słupków.
Widoczne porażenie przez owady
techniczne szkodniki drewna.

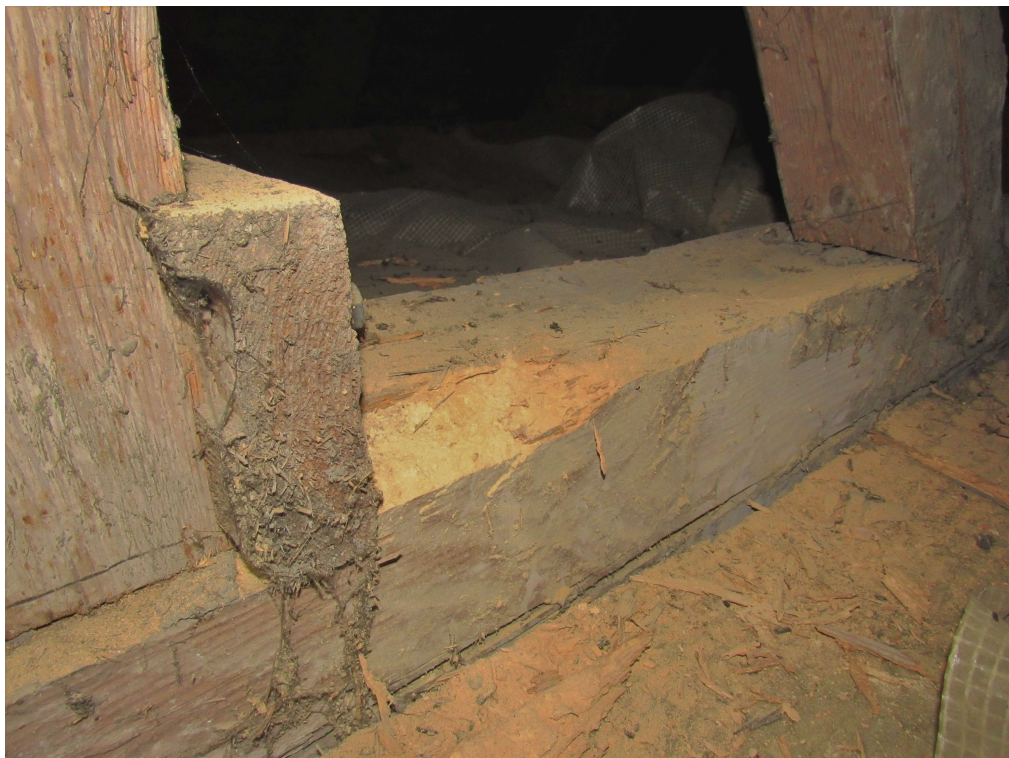
Stan techniczny elementów podstawy sygnaturki

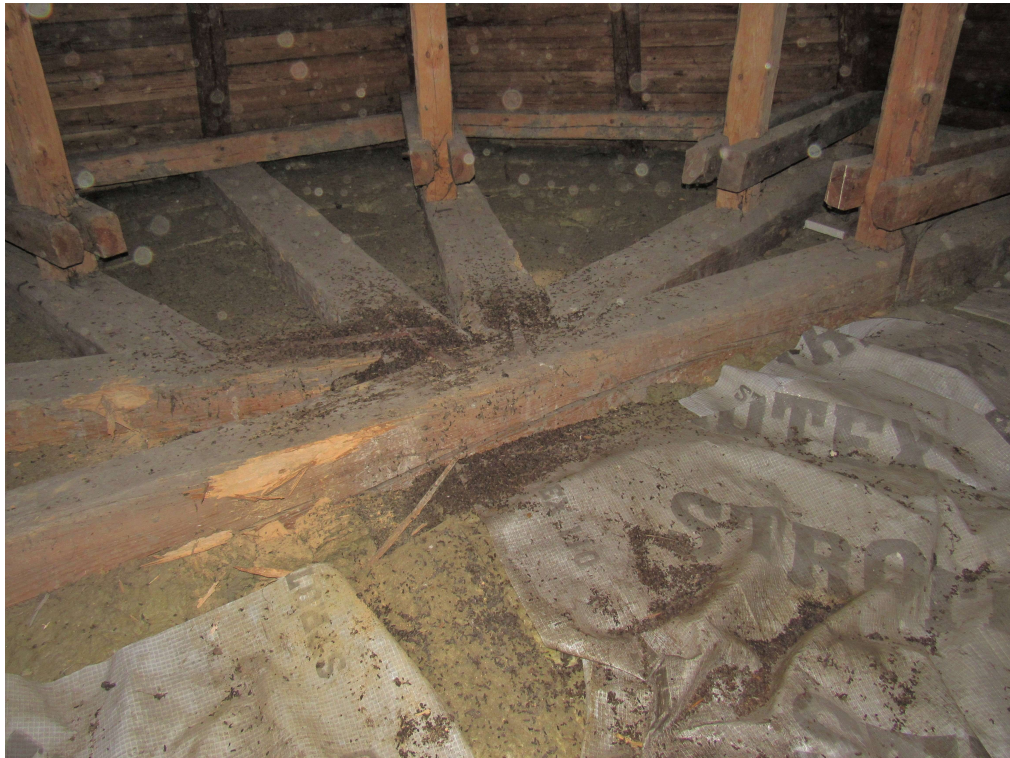
Stan techniczny elementów podstawy sygnaturki

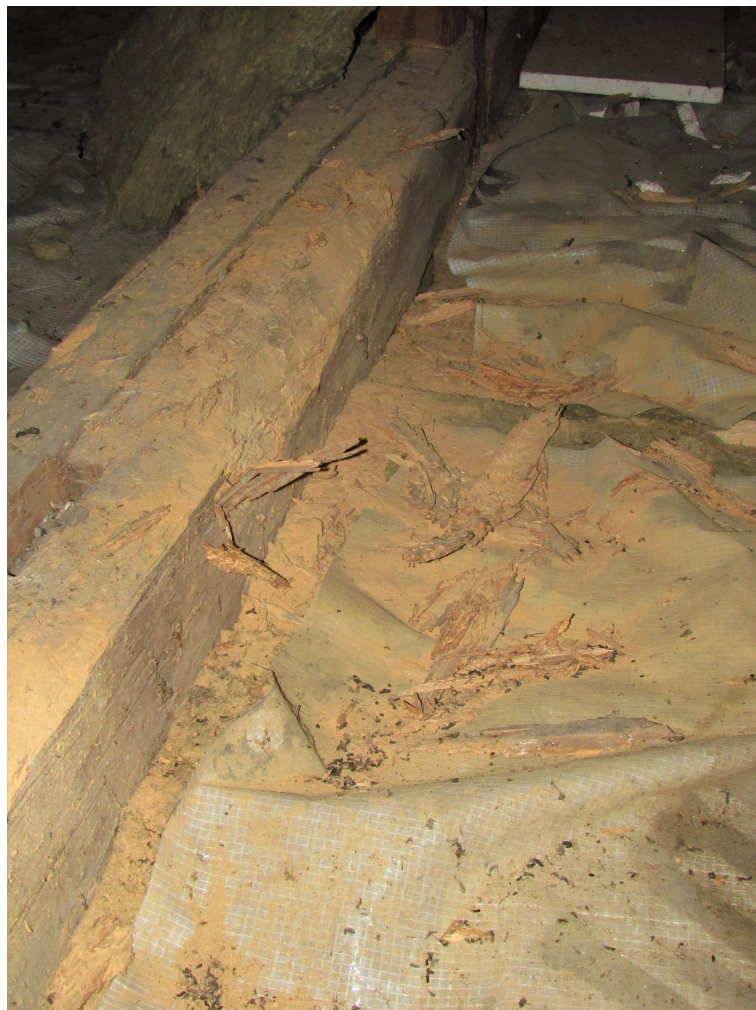
Belki więzaryowe/podwaliny w prezbiterium

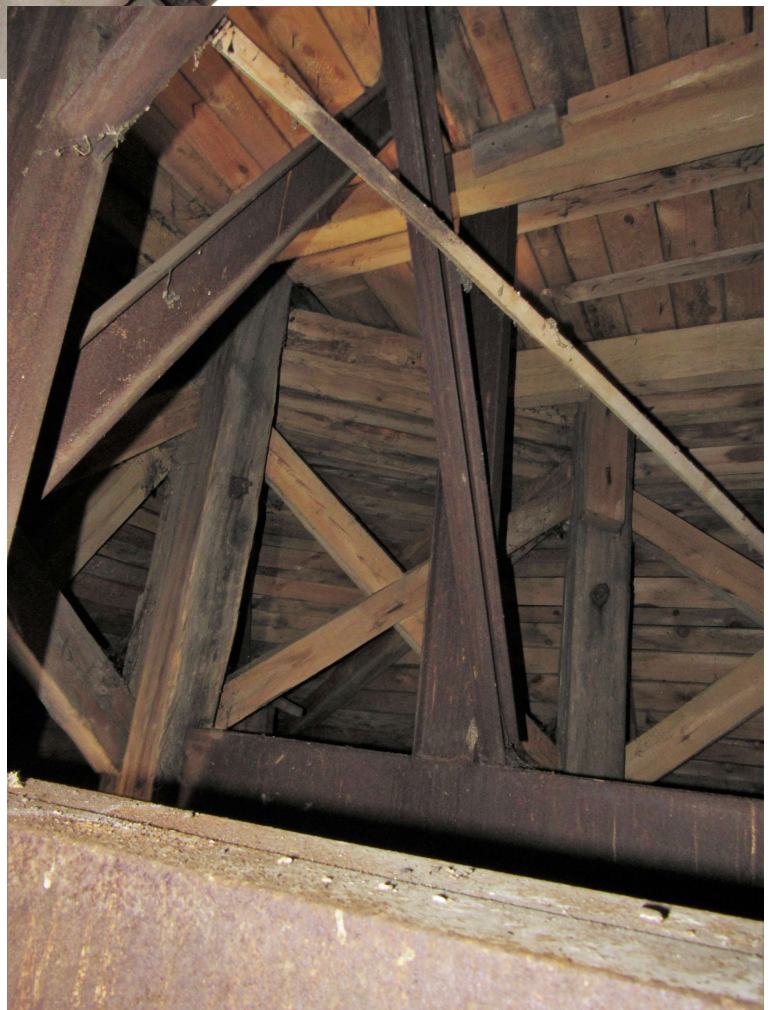
Stan techniczny stropów pośrednich w wieży.

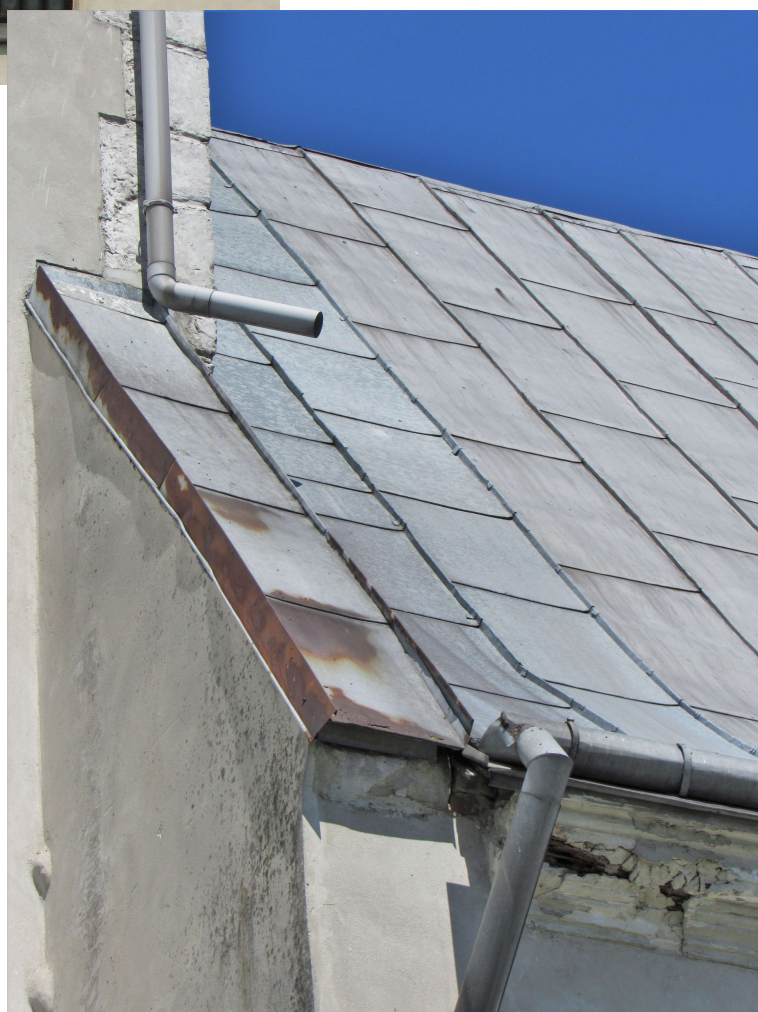
Różnorodność pokryć dachowych nad nawą, prezbiterium i zakrystią.
Widoczna blacha cynkowa, stalowa ocynkowana oraz blacha tytan-cynk.

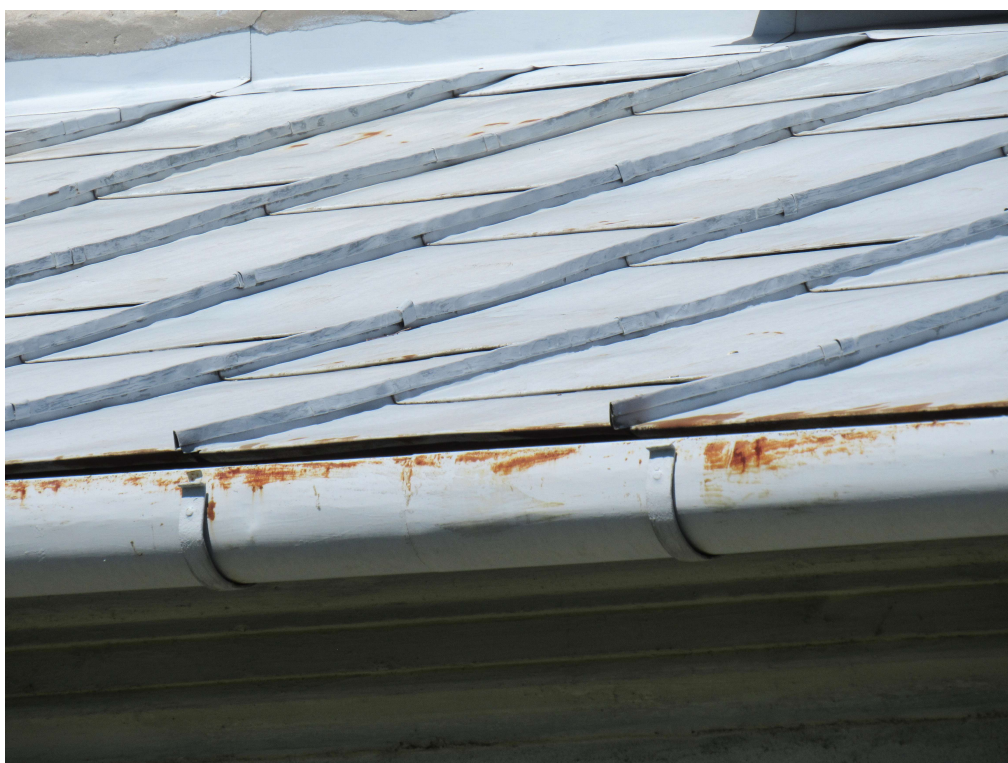
Stan techniczny pokrycia dachowego i obróbek blacharskich nad nawą.
Widoczne ogniska korozji oraz uszkodzenia gzymsu.

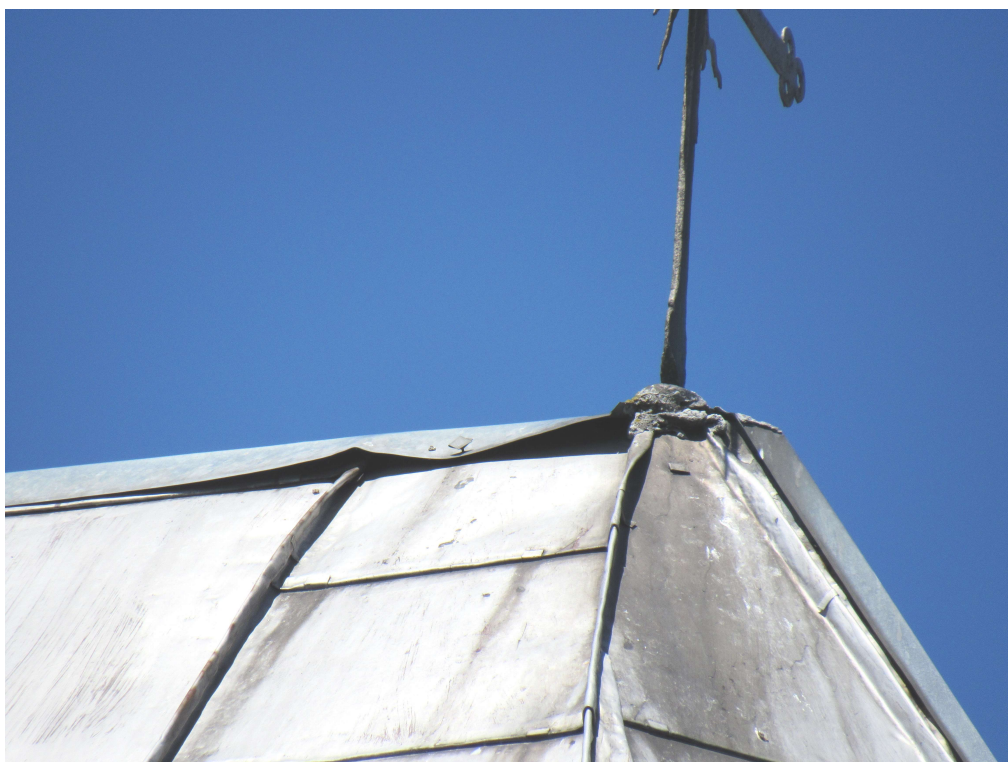
Stan pokrycia dachowego nad zakrystią. Widoczne ogniska korozji.

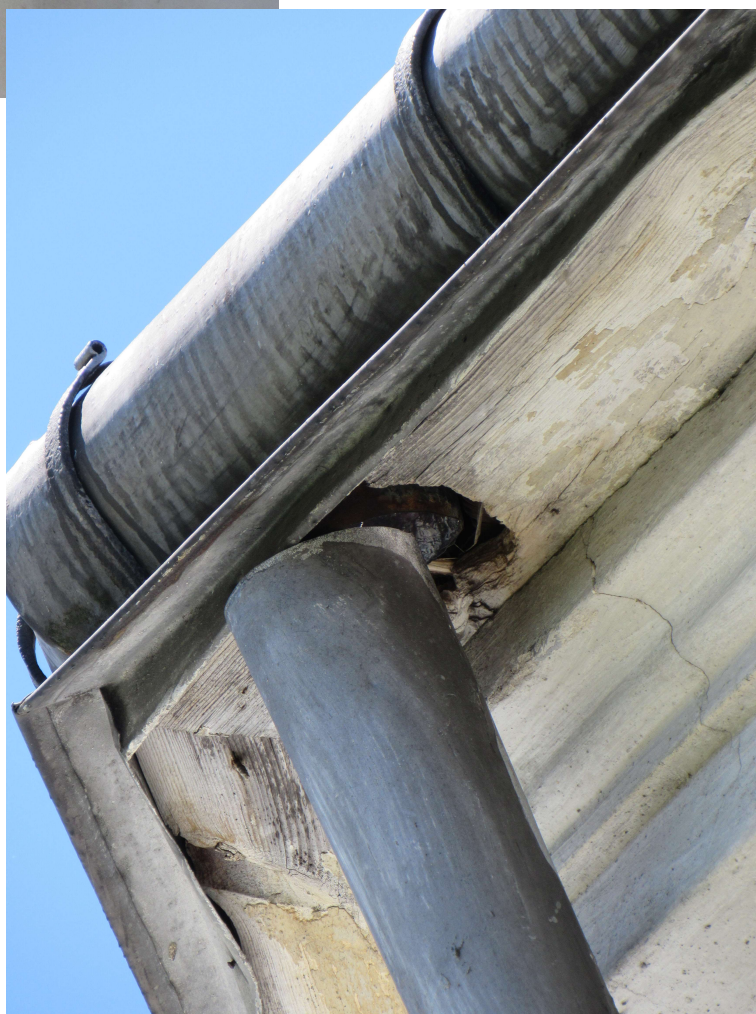
Leżące rynny stalowe na południowych połaciach nawy i prezbiterium.

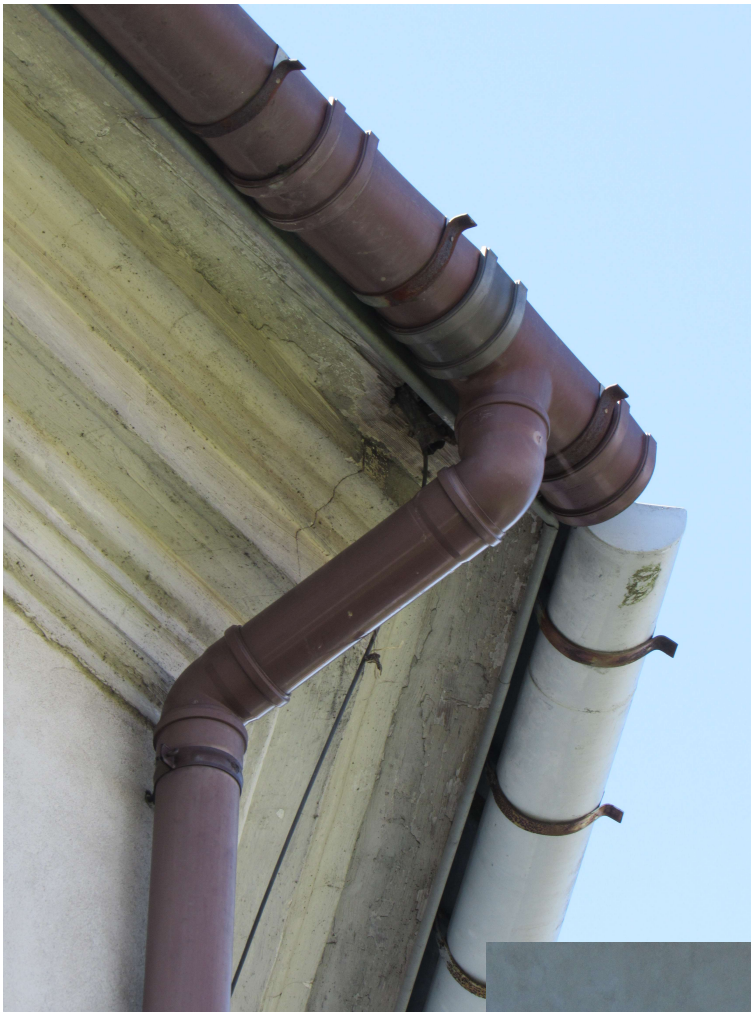
Widoczny brak odpowiedniego połączenia pomiędzy rynną leżącą a rurą spustową

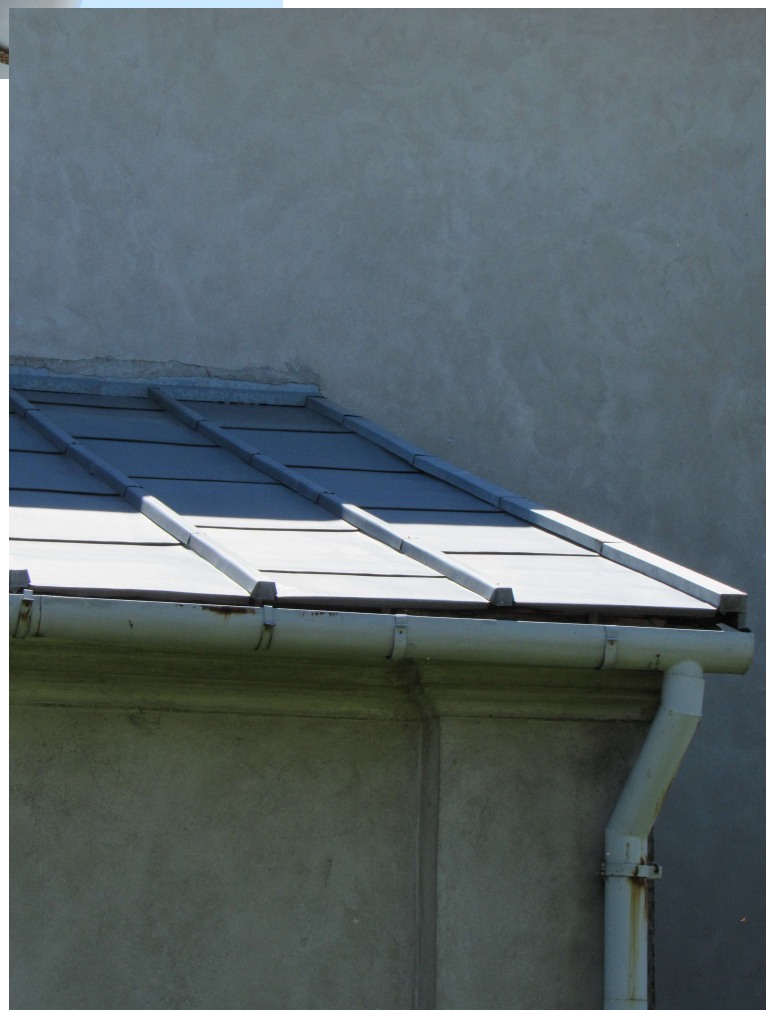
Wiszące rynny i rury spustowe z PCV, zlokalizowane po północnej stronie kościoła.
Widoczny brak połączenia między rynnami.
