WOJEWÓDZKI URZĄD OCHRONY ZABYTKÓW W KIELCACH

Znak: ZN.AiB.5183.53.2024

Dotyczy: prac konserwatorskich – zabezpieczenia, zabytkowych studni wiejskich w miejscowości Suchowola (dz. nr ewid. 312 i 313).

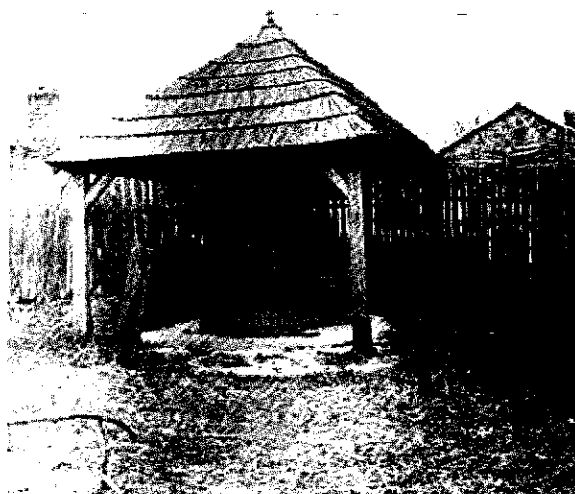
zdjęcie 2 studnia wiejska II (dz. 313) – stan 1986 r. z widocznym zwieńczeniem dachu, fot. A. Maraśkiewicz, źródło: archiwum WUOZ Kielce;
