EKSPERTYZA TECHNICZNA

Przedmiotem opracowania jest stan techniczny konstrukcji budynku działającego budynku Samodzielnego Publicznego Zakładu Opieki Zdrowotnej w Chmielniku, na dz. nr ewid. 1679/1, położonej w miejscowości Chmielnik.

Celem opracowania jest wykonanie ekspertyzy technicznej konstrukcji oraz elementów budynku SPZOZ-u w Chmielniku oraz stwierdzenie jego przydatności (lub nieprzydatności) do rozbudowy oraz przebudowy.

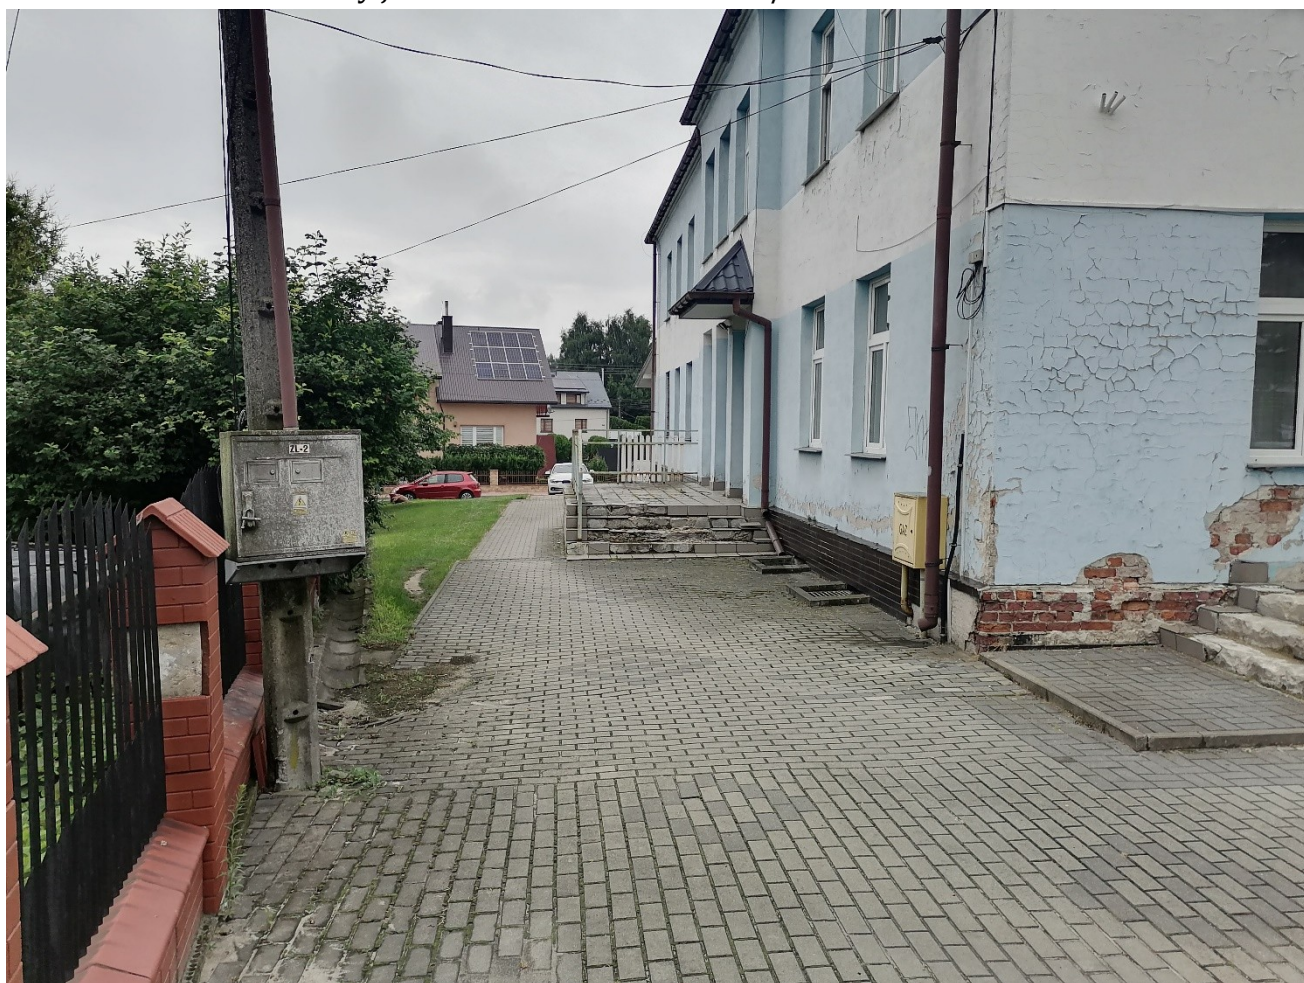
Fot. 1. Widok na północną elewację oraz część zachodniej – odspojenie wypraw tynkarskich w licu elewacji oraz płytek klinkierowych na cokole
